23-0946

# Ponton Tourist-Info Schengen

Avis sur l'état de l'ouvrage et sa transportabilité

Rapport d'avis technique – mise à jour du 15 avril 2024

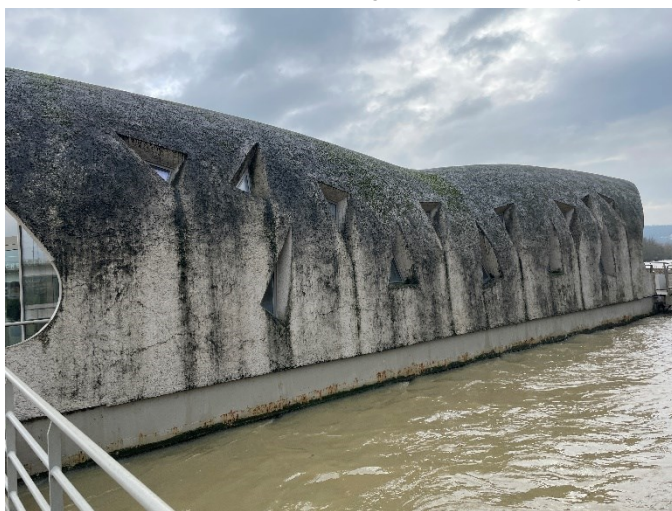
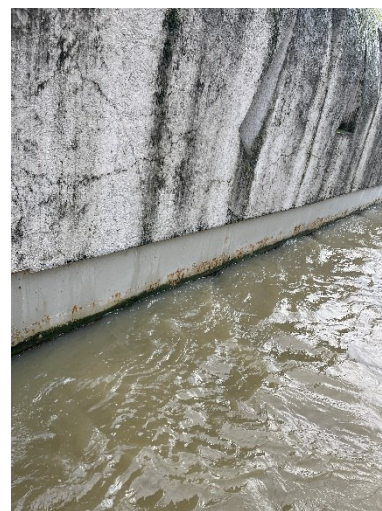
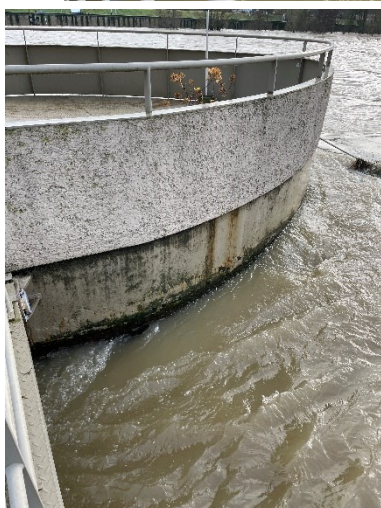
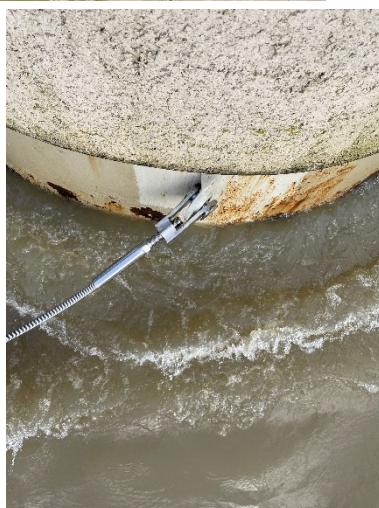
De la corrosion est visible au droit de la ligne de flottaison et jusque 20cm au-dessus de celle-ci.

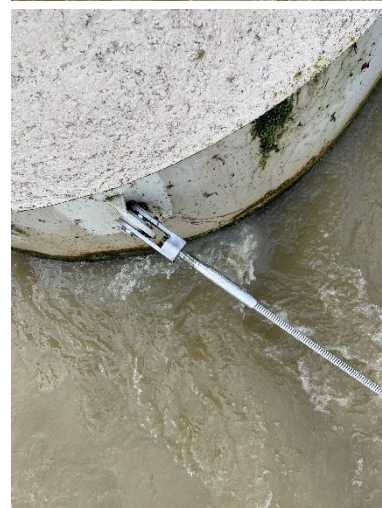
La proue est corrodée de manière plus visible, probablement à cause de l'impact de certains débris.

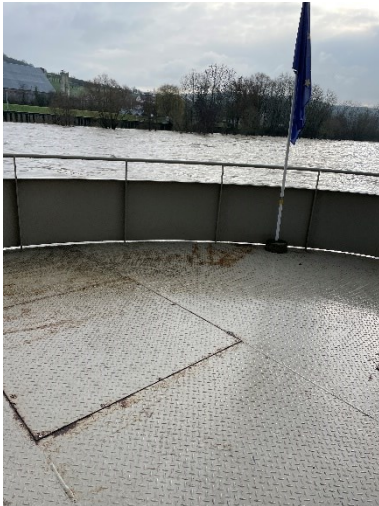
Certaines tôles larmées du pont  
présentent également des traces de  
corrosion...

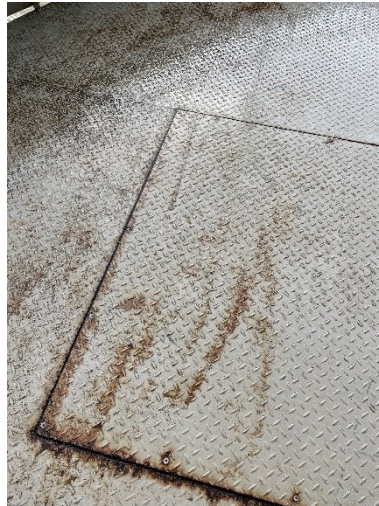
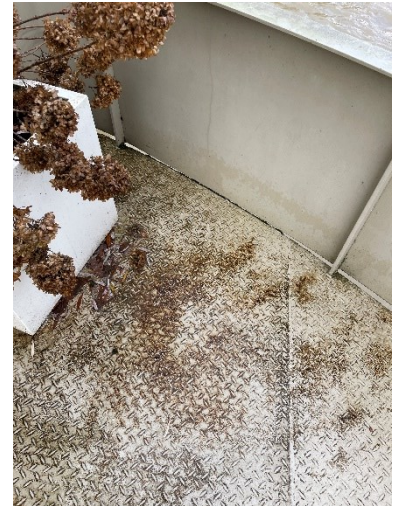
...surtout autour des trappes de visite

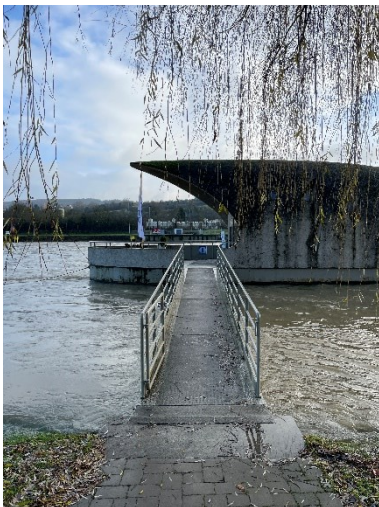
De manière générale, les passerelles  
sont en bon état.

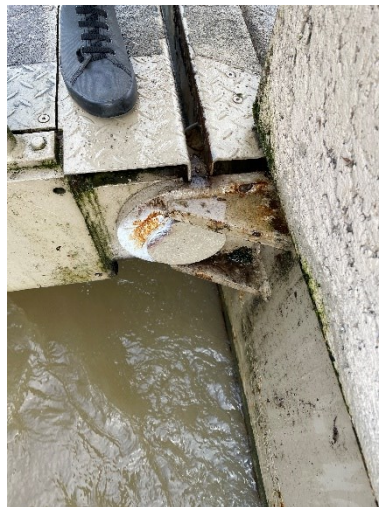
Sauf au droit des points de fixation au  
ponton où la corrosion est visible

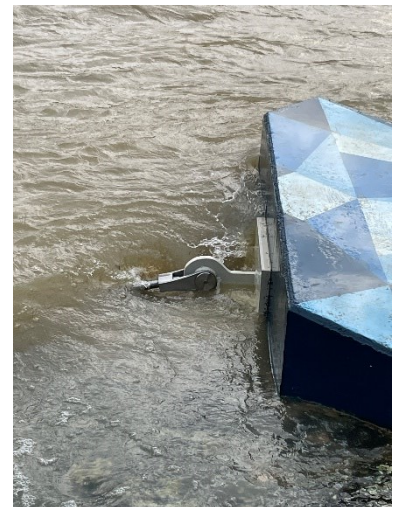
Les bornes d'ancrage à la berge  
n'appellent pas de remarque

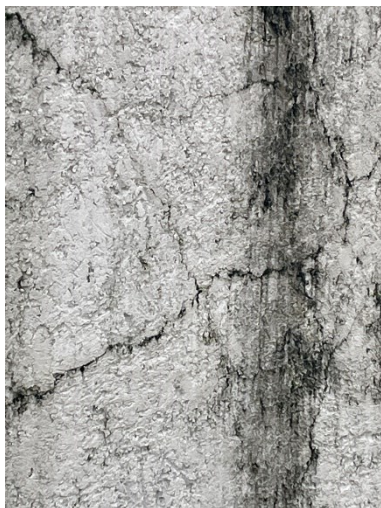
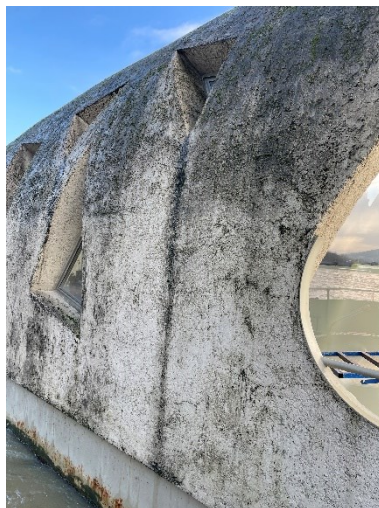
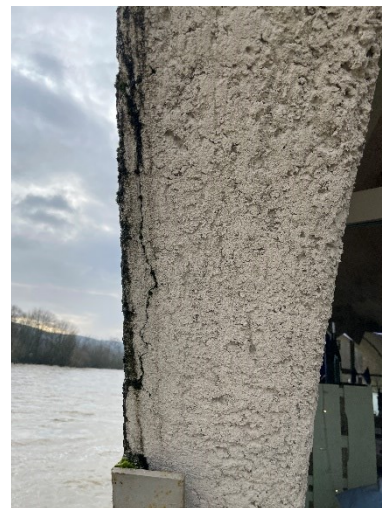
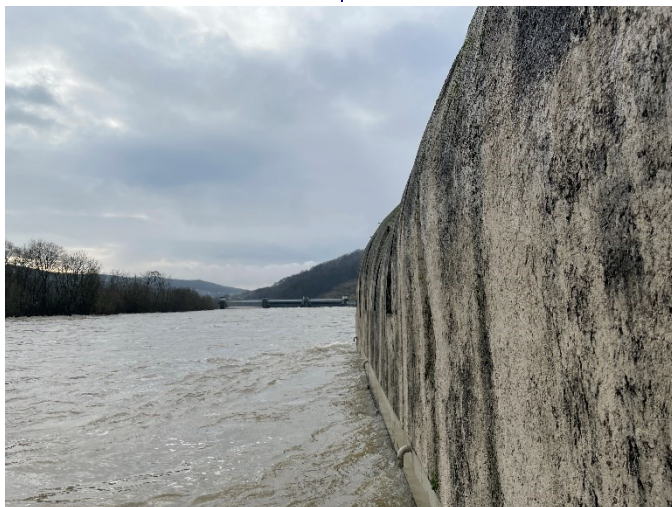
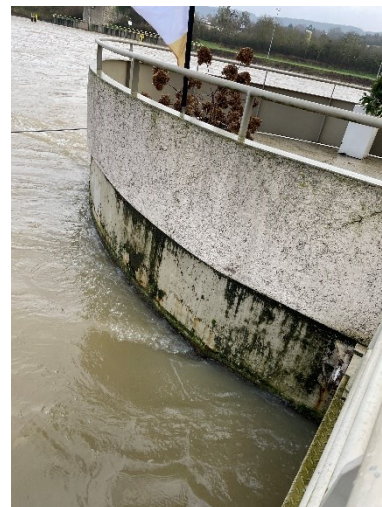
Les revêtements en béton sont fissurés. Tant sur la partie bâtiment que sur les garde-corps. Il est plus difficile de se prononcer sur la façade côté Moselle par manque de recul et de visibilité. A terme, l'eau qui s'infiltre dans ces fissures et les cycles de gel/dégel peuvent entraîner un décollement du béton et la mise à nu des tôles. Il est à noter que l'état de ces tôles est inconnu, mais qu'il n'est pas impossible qu'elles soient également corrodées à la suite des infiltrations, malgré la protection époxy.

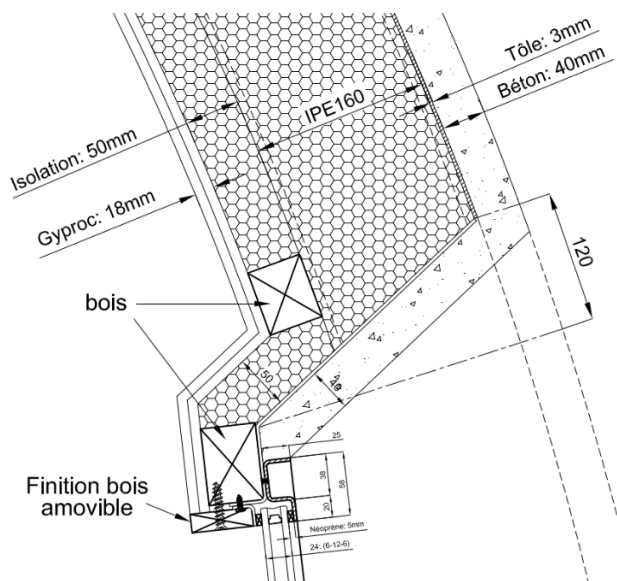
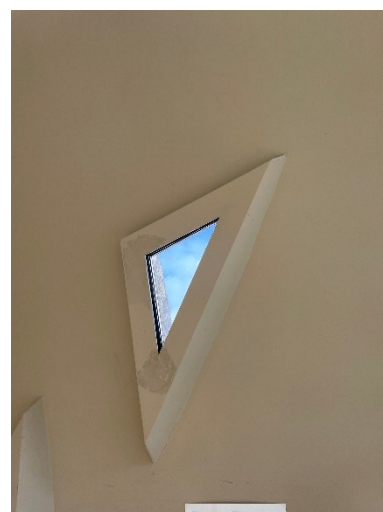
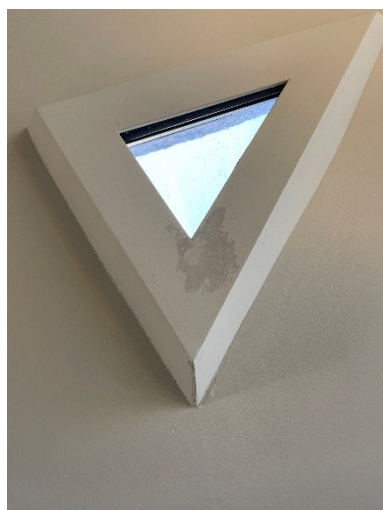
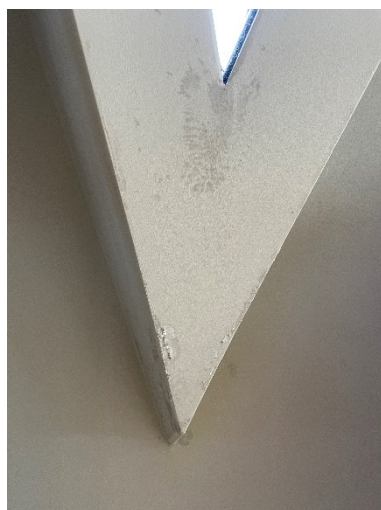
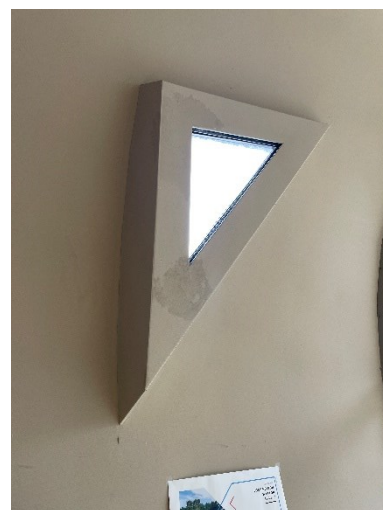
Détail d'exécution des fenêtres et quelques exemples :

Même si aucun dégât important n'est visible à l'intérieur, la majorité des fenêtres présentent des signes d'infiltrations légères. La construction de ces fenêtres étant hors des règles de l'art, ces infiltrations s'expliquent par l'absence de drainage des profilés. Un défaut ou une vieillisse du joint n'est donc pas compensé par un drainage correct.

Il est à noter que, comme déjà écrit ci-dessus, le détail de pose des vitrages ne respecte pas les règles de l'art.

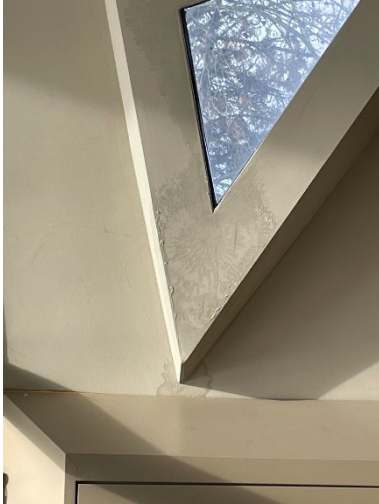
Attention, infiltration à la verticale du tableau électrique...

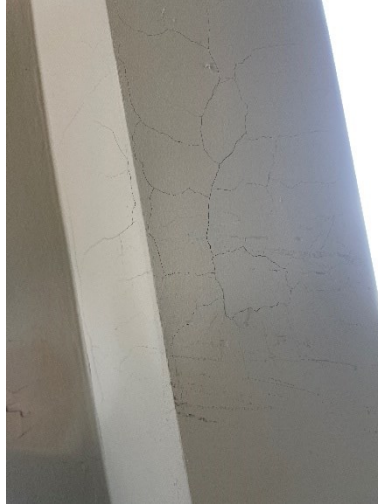
Faïençage de certains enduits de finition

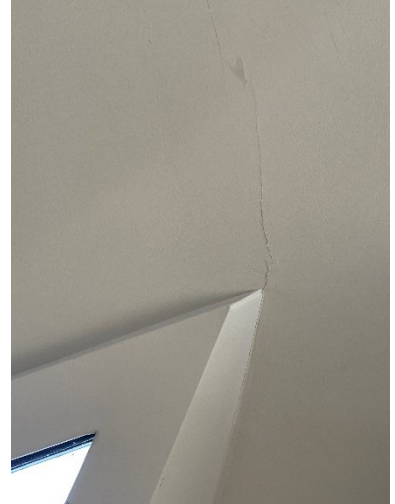
Fissures dans les plâtres (entre plaques ?)

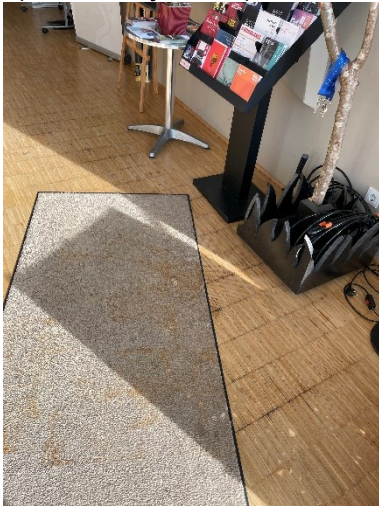
Traces d'humidité sur le parquet. Ceci serait dû au séchage du mobilier extérieur d'après les explications reçues sur place.

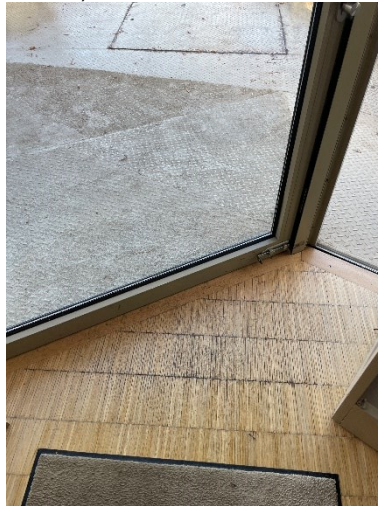
Cependant à l'entrée sud, l'absence de léger seuil permet probablement à l'eau de pluie de pénétrer par la porte par grand vent (et malgré l'auvent).
