23-0946

# Ponton Tourist-Info Schengen

Avis sur l'état de l'ouvrage et sa transportabilité

Rapport d'avis technique – mise à jour du 15 avril 2024

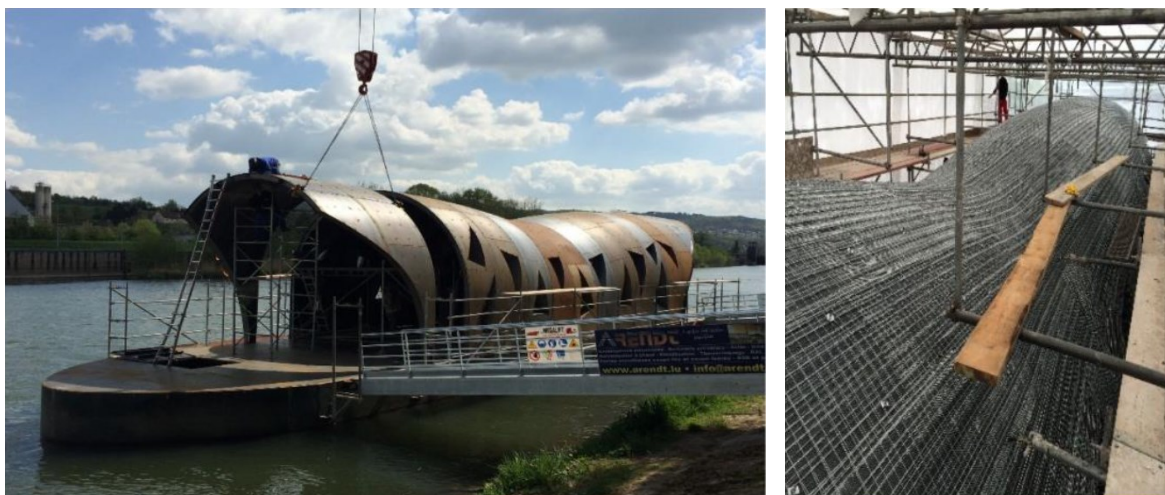
*Extrait documentation AuCARRE*

La mise à l'eau a nécessité deux grues mobiles et des palans. Les garde-corps, la toiture et les habillages intérieurs ont été réalisés une fois le bateau à l'eau.
